INFORME DE CONTROL DE CALIDAD

Ortofotografías del archivo de vuelos históricos para el AGDU.

Vuelo parcial 43_1964 E:4.000

Número expediente: 300/2020/00805

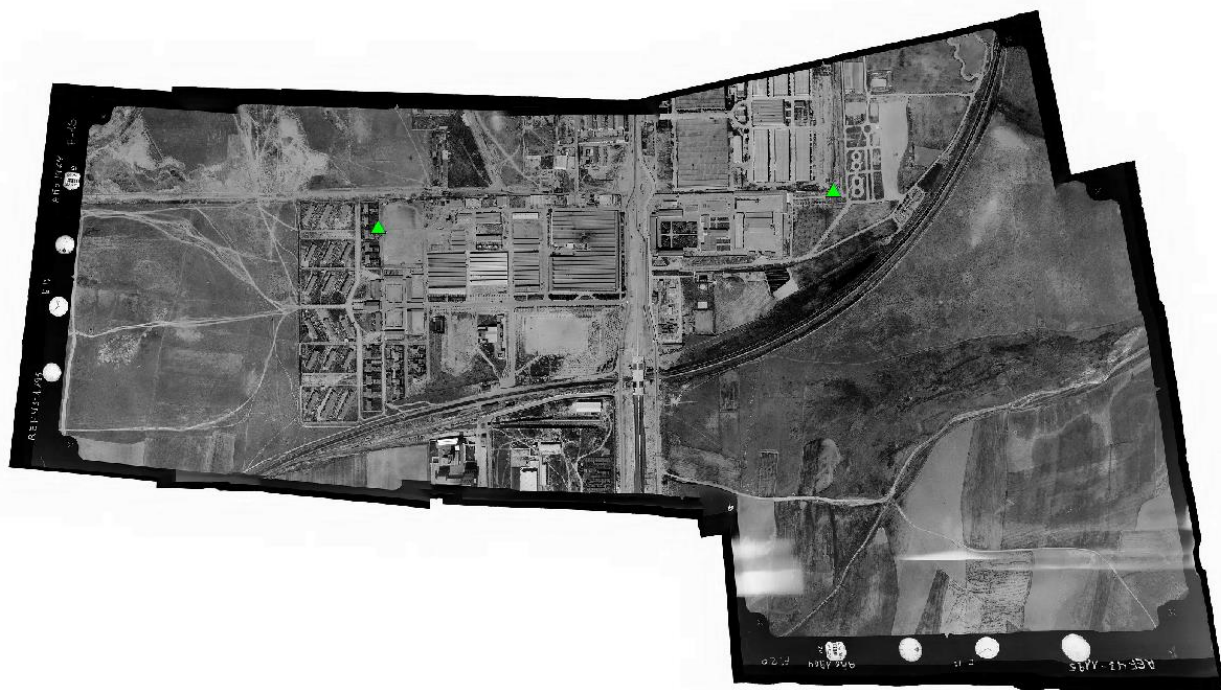
ACC_PC_shp_1964.shp: En este SHP están los puntos utilizados en el control de calidad realizado por parte de Innoviland.

Para aplicar la norma UNE se han elegido 2 fotogramas del grupo con precisión planimétrica garantizada, y se ha procedido a identificar un punto común entre el fotograma del 1964 y la orto PNOA10 de mayor precisión disponible (2016). La distribución de fotogramas verificados y la ubicación de los puntos de control se pueden observar en la siguiente imagen.
