## INFORME DE ENTREGA

Ortofotografías del archivo de vuelos históricos para el AGDU.

Vuelo parcial 43\_1964 E:4.000

Número expediente: 300/2020/00805

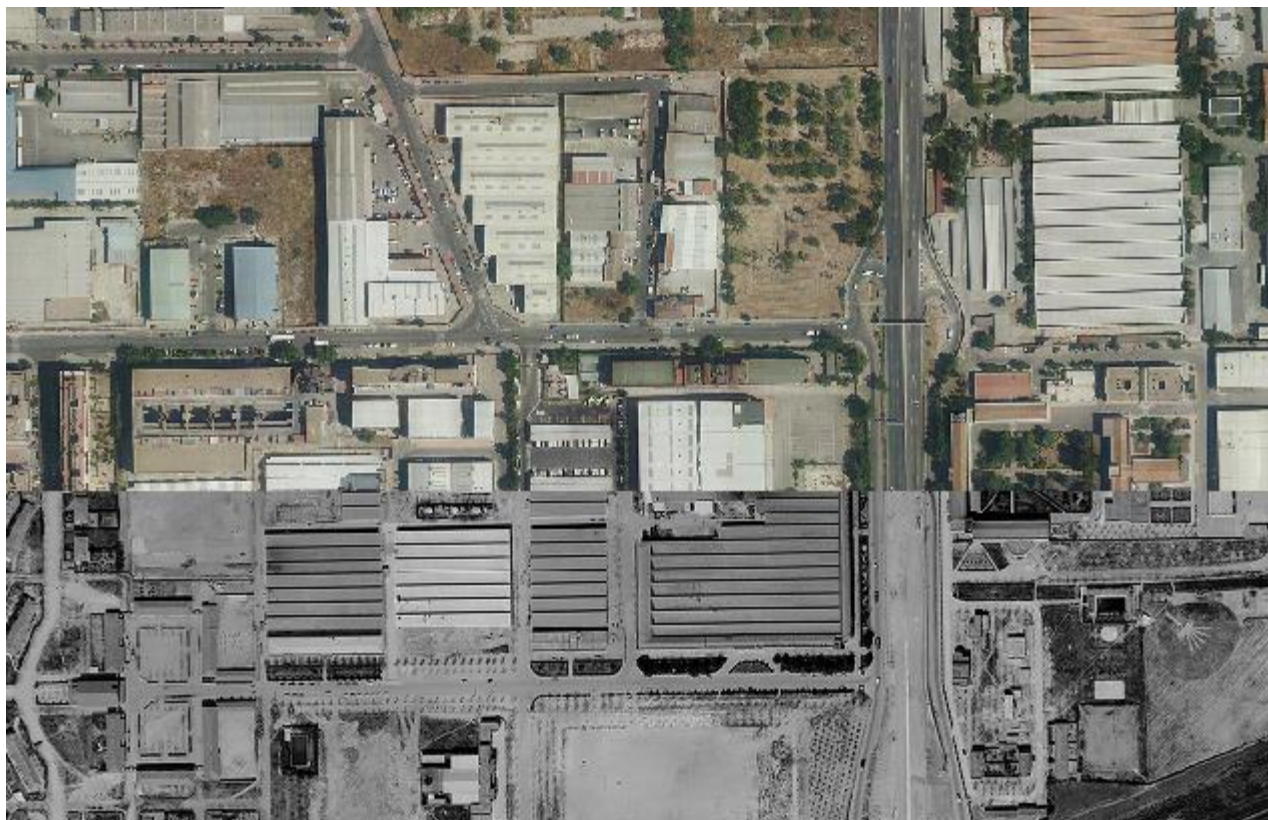
Muestra de case entre ortofoto obtenida del vuelo de 1964 y la ortofoto del vuelo 2016:

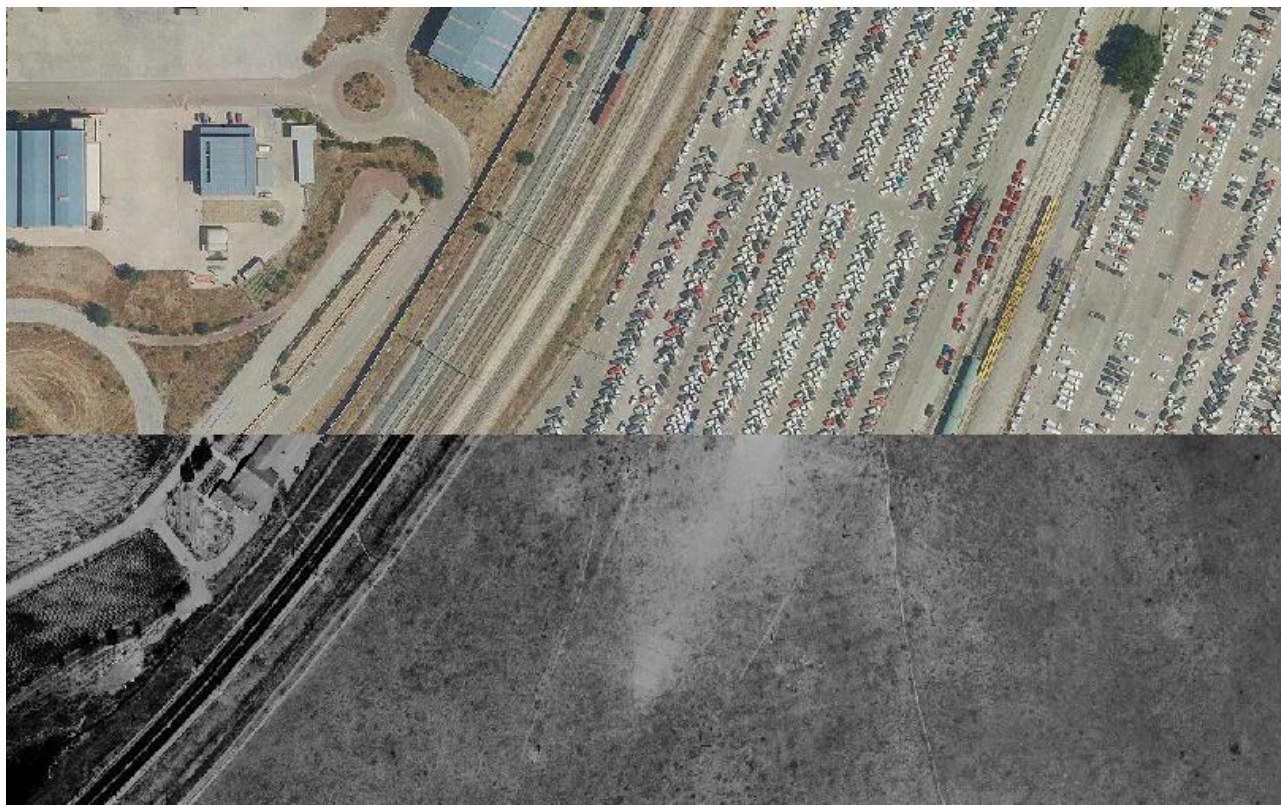
Conforme más antiguo es el vuelo ortorrectificado, más zonas pueden parecer que no ajustan con la actual, aunque coincide perfectamente. Ello es debido a que las infraestructuras y los usos del suelo han cambiado notablemente con el paso de los años.

Por ejemplo:

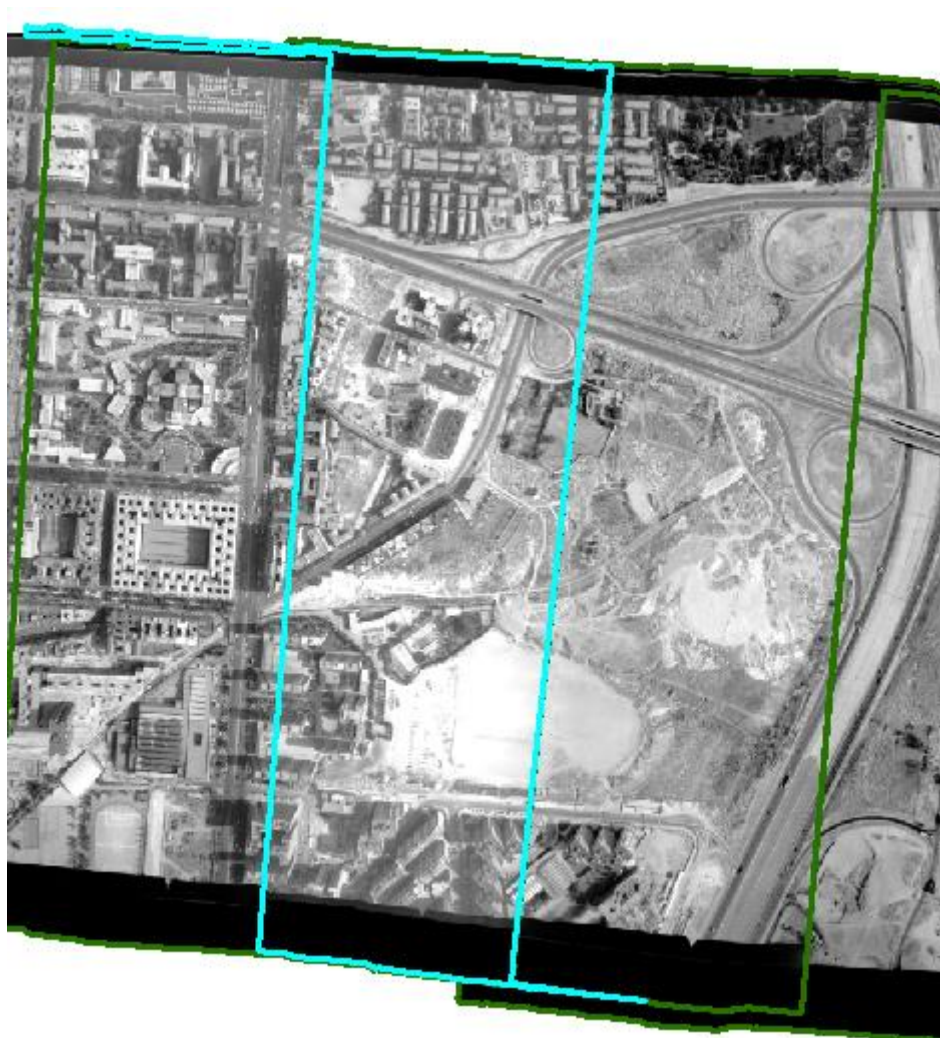
Además de las zonas señaladas anteriormente para el mosaico también podemos garantizar una corrección planimétrica con errores inferiores a 10 metros en los fotogramas ortoproyectados no excluidos. Eso sí, dentro del ámbito definido por la celda que definen las líneas de costura que identifican la parte del fotograma usada en el ortomosaico.

Estas zonas se han delimitado para cada fotograma. A continuación, ilustramos a lo que nos referimos:
