INFORME DE ENTREGA número 1

Ortofotografías del archivo de vuelos históricos para el AGDU.

Vuelo parcial Ref. 91 1979 E:5.000

Número expediente: 300/2020/00805

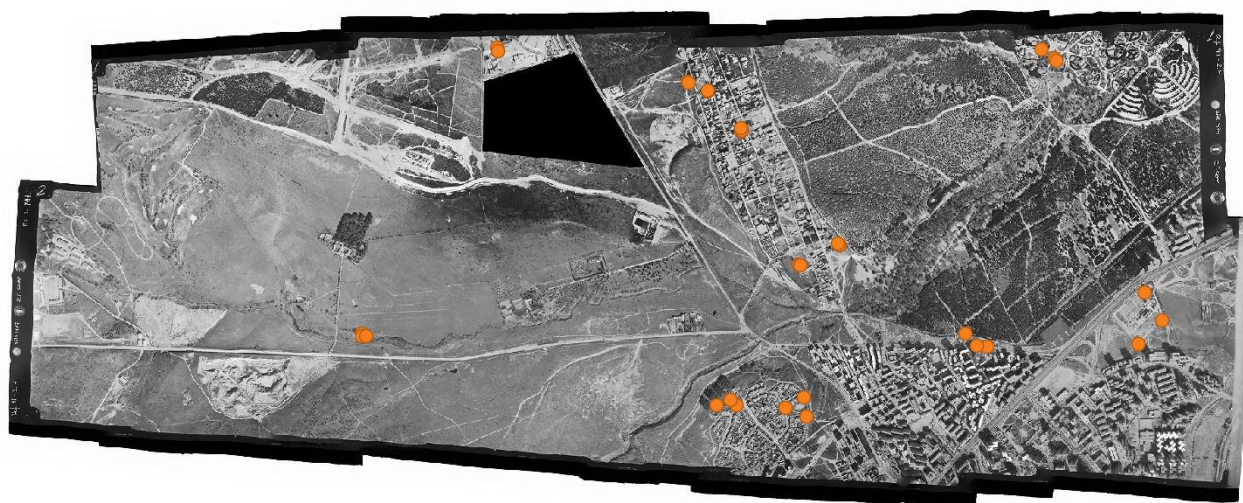
Gráfico de distribución de los puntos de apoyo

El total de fotogramas utilizados en esta fase del proyecto es de 23 y el total de puntos de apoyo identificados para garantizar un buen posicionamiento de la ortofoto final ha sido de 31. La distribución se puede observar en el siguiente mapa:

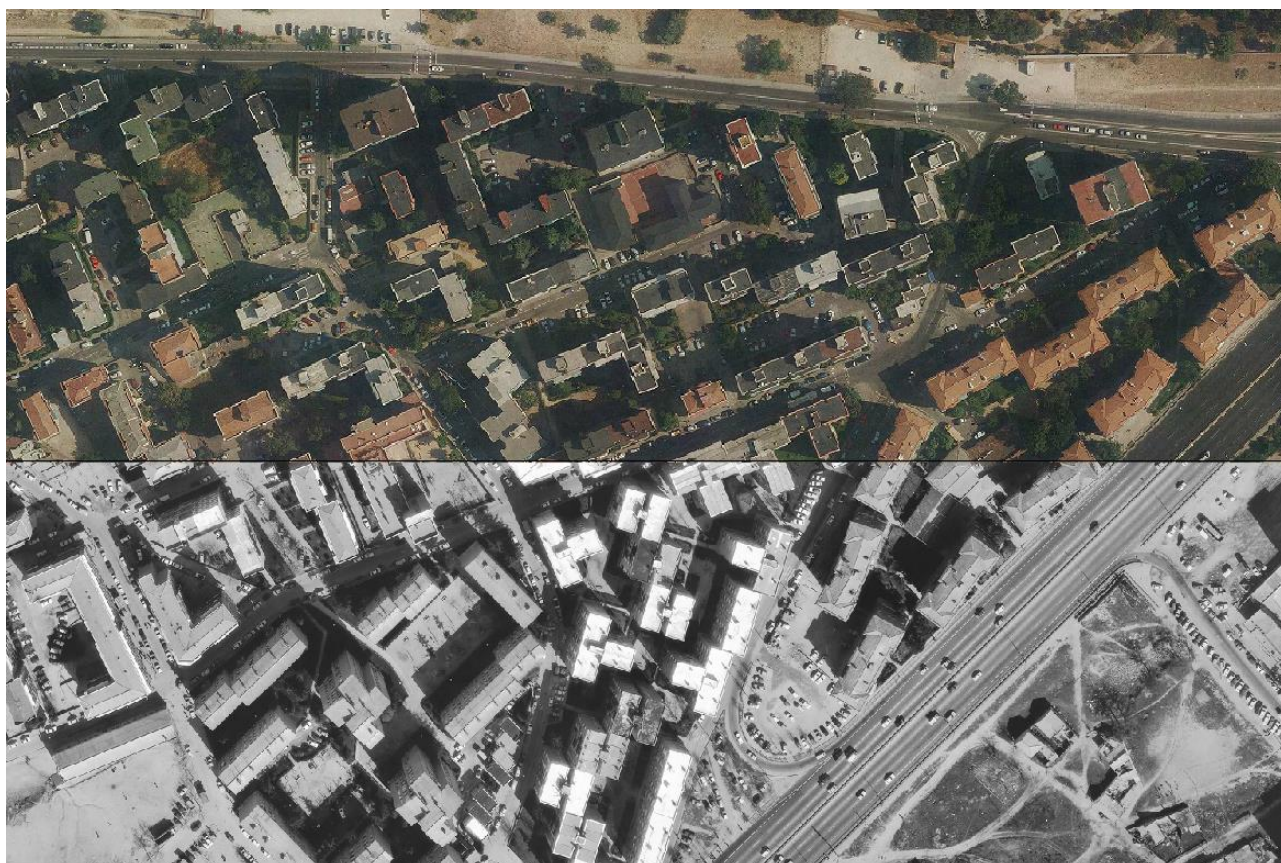
Muestra de case entre ortofoto obtenida del vuelo de 1979 y la ortofoto del vuelo 2016:

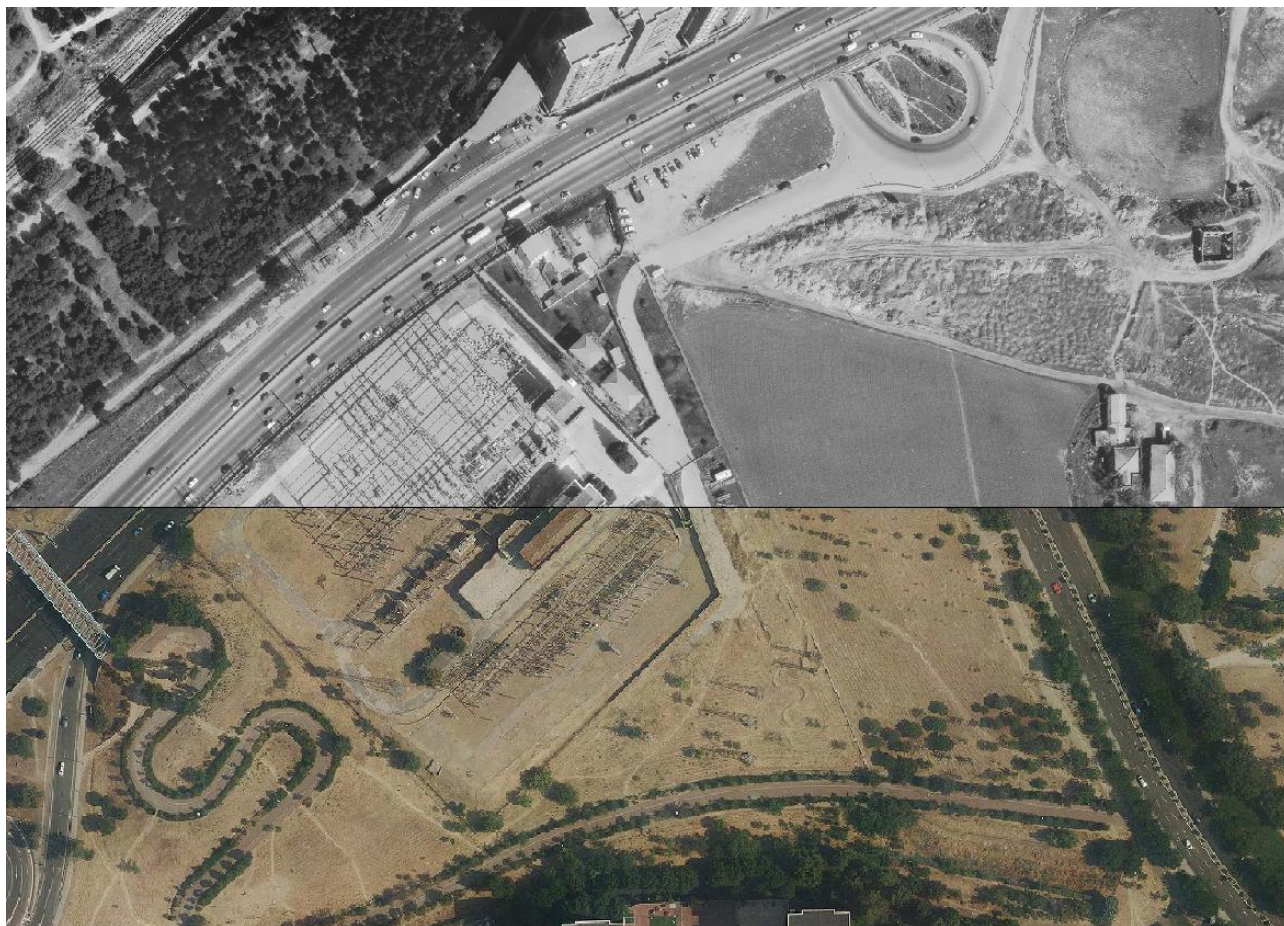
Conforme más antiguo es el vuelo ortorrectificado, más zonas pueden parecer que no ajustan con la actual, aunque coincide perfectamente. Ello es debido a que las infraestructuras y los usos del suelo han cambiado notablemente con el paso de los años.

Por ejemplo, Calle de los Yébenes:

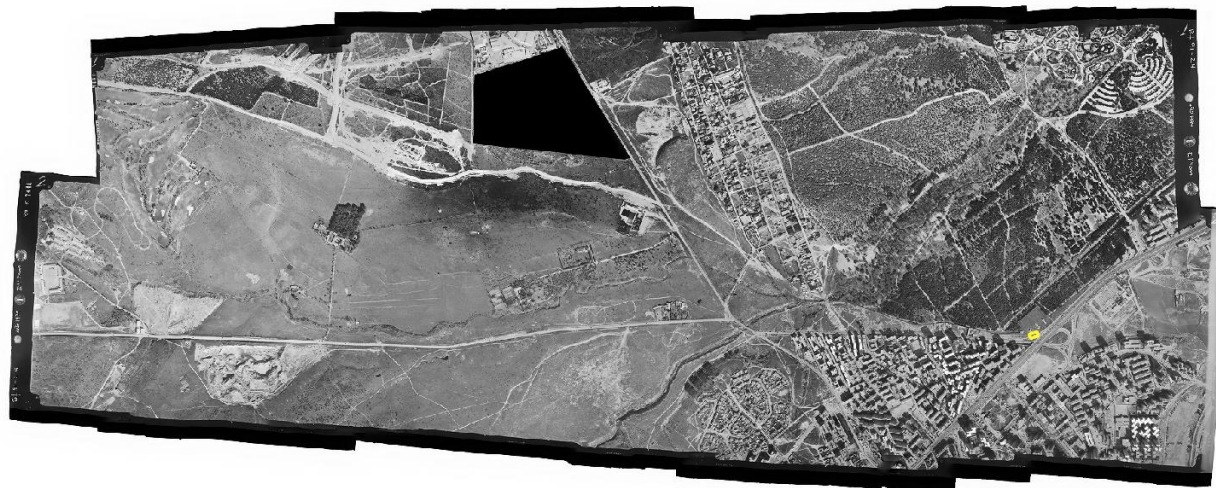
EL_graf_1979_hu30.shp: En este SHP están los ámbitos de exclusión de control de calidad por deformaciones debidas al MDT.

Ámbitos de exclusión en color amarillo.

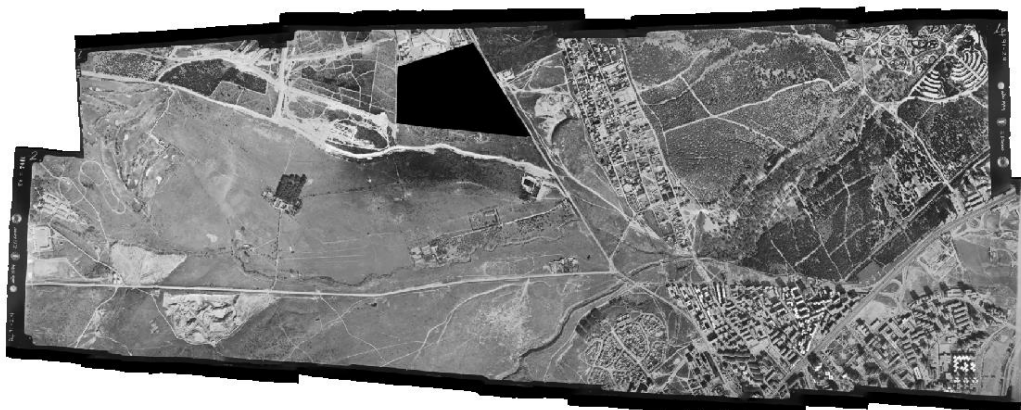
Mosaico sin mejora:

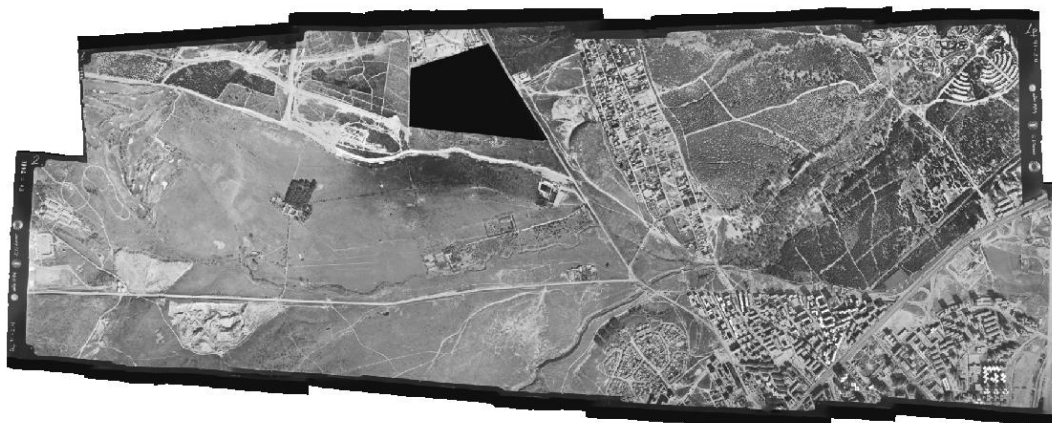
El resultado final es el siguiente:

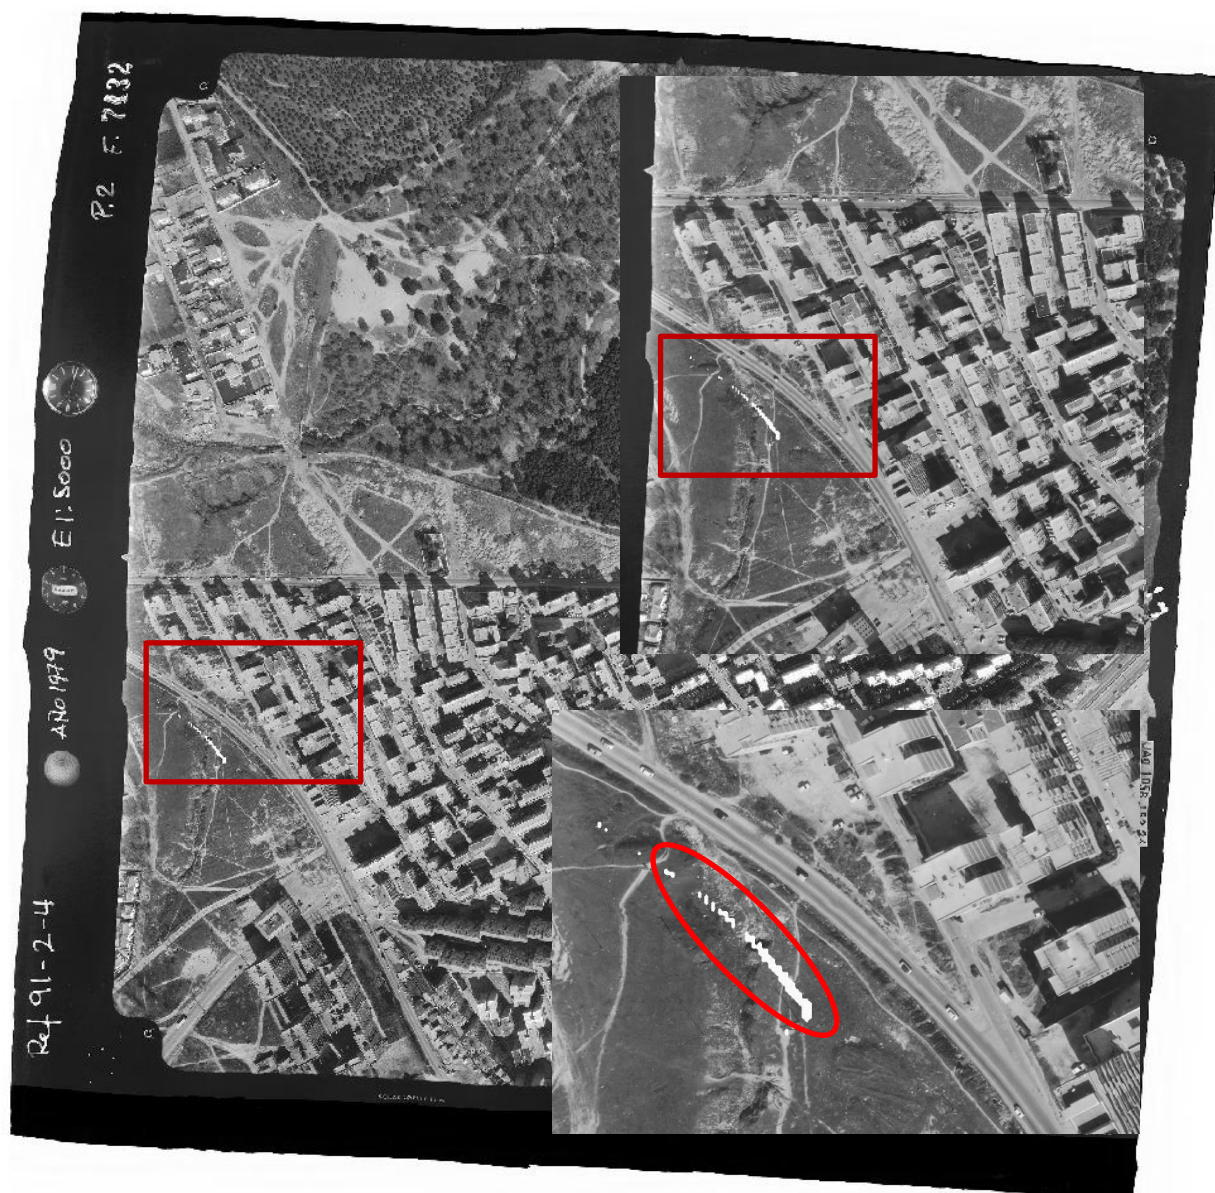
Existen pequeñas zonas en los fotogramas ortoproyectados en las que debido a la falta de estereoscopia se han generado pequeños huecos que no se han ortoproyectado con la propia imagen.

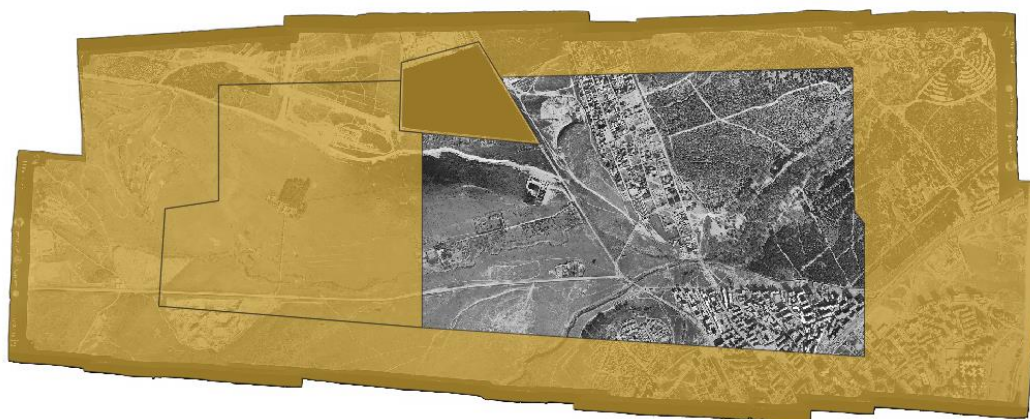
En la entrega existe el archivo “ACC_AE_shp_1979.shp” indicando estas zonas

Zona con ámbitos de exclusión por falta de vuelo y fuera ámbito municipal.

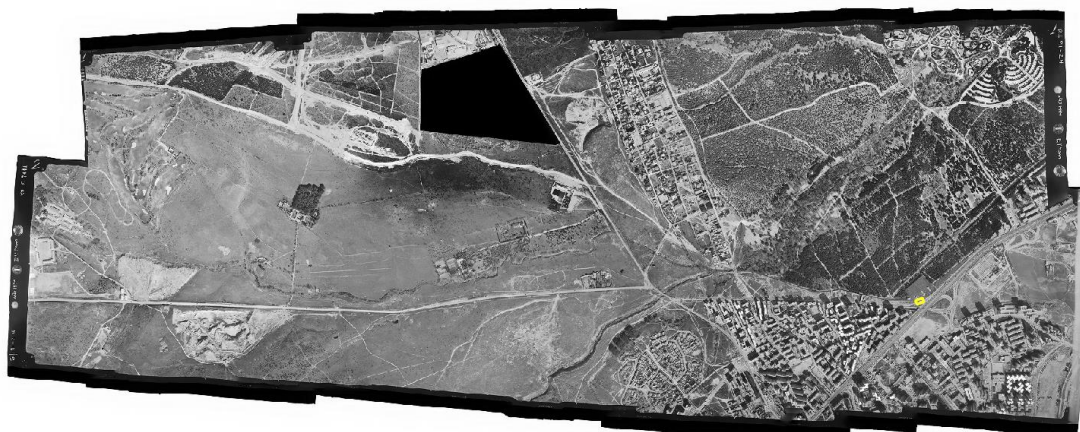
En la entrega existe el archivo “EL_graf_1979_hu30shp” indicando las zonas con deformaciones debidas al MDO.
