INFORME DE ENTREGA

Ortofotografías del archivo de vuelos históricos para el AGDU.

Vuelo parcial 97_1991 E:4.00

Número expediente: 300/2020/00805

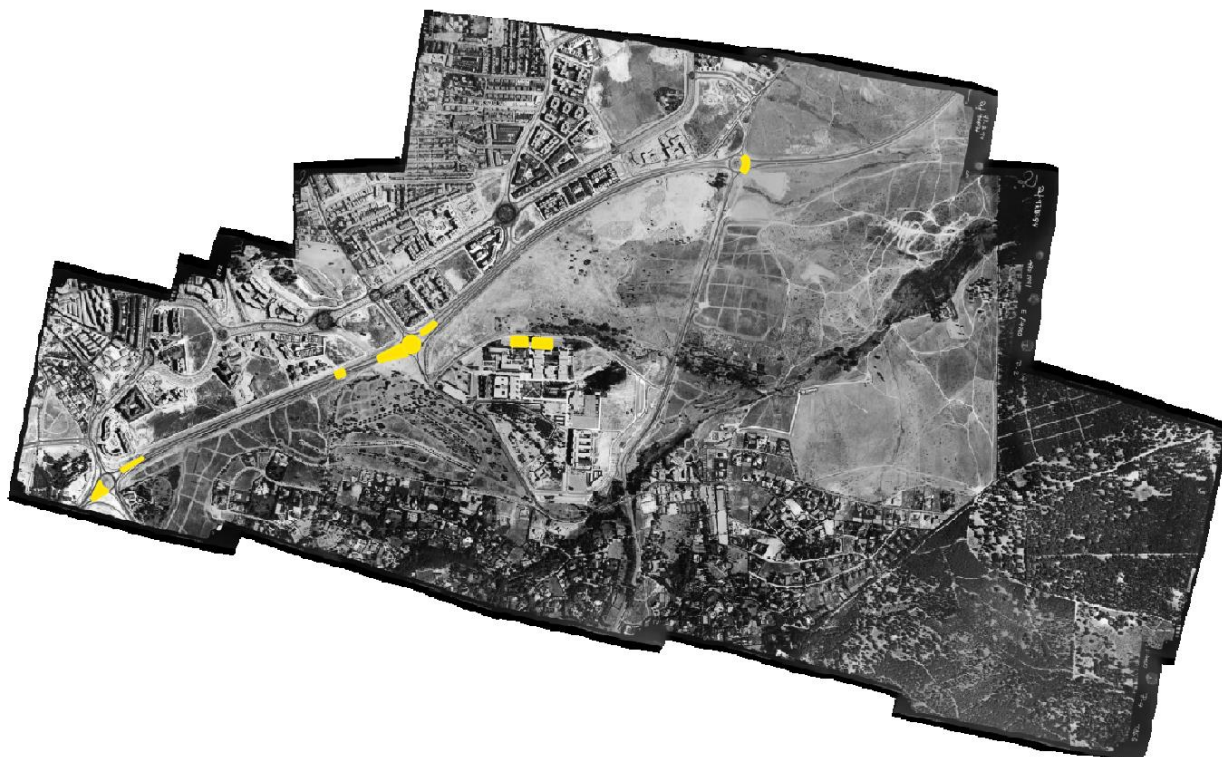
EL_graf_1991_hu30.shp: En este SHP están los ámbitos de exclusión de control de calidad por deformaciones debidas al MDT.

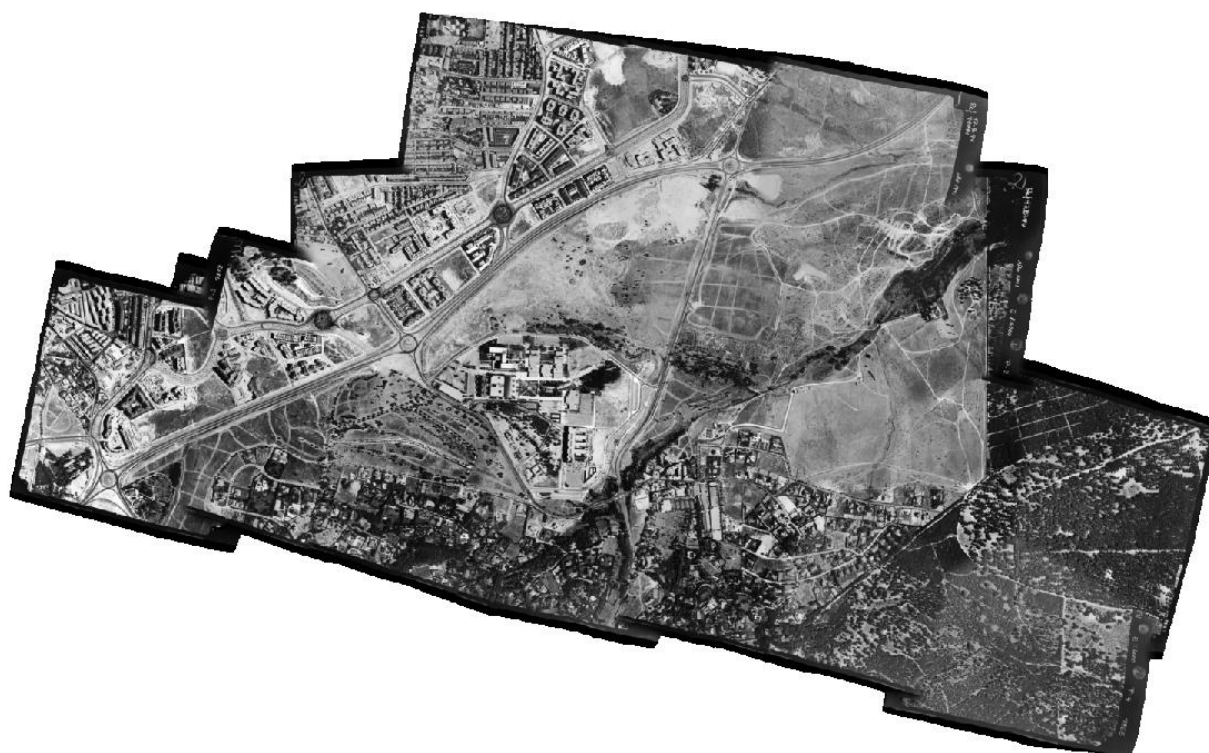
Mosaico sin mejora:

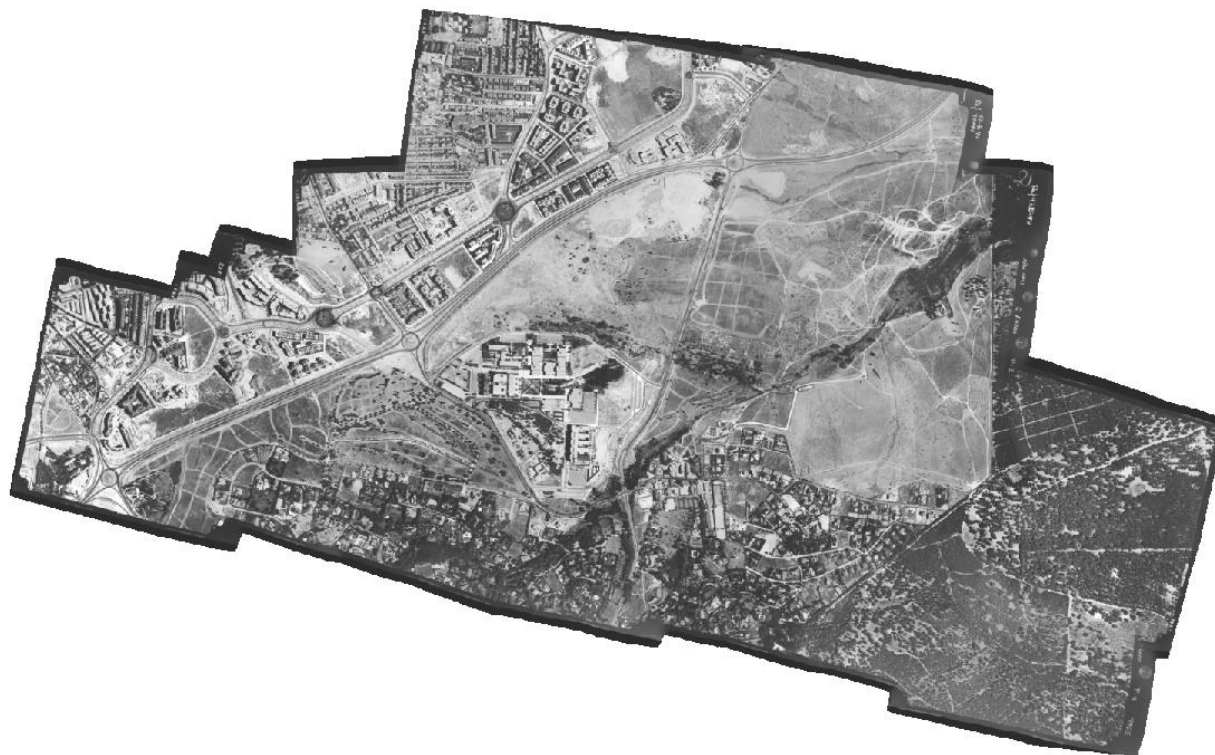
El resultado final es el siguiente:

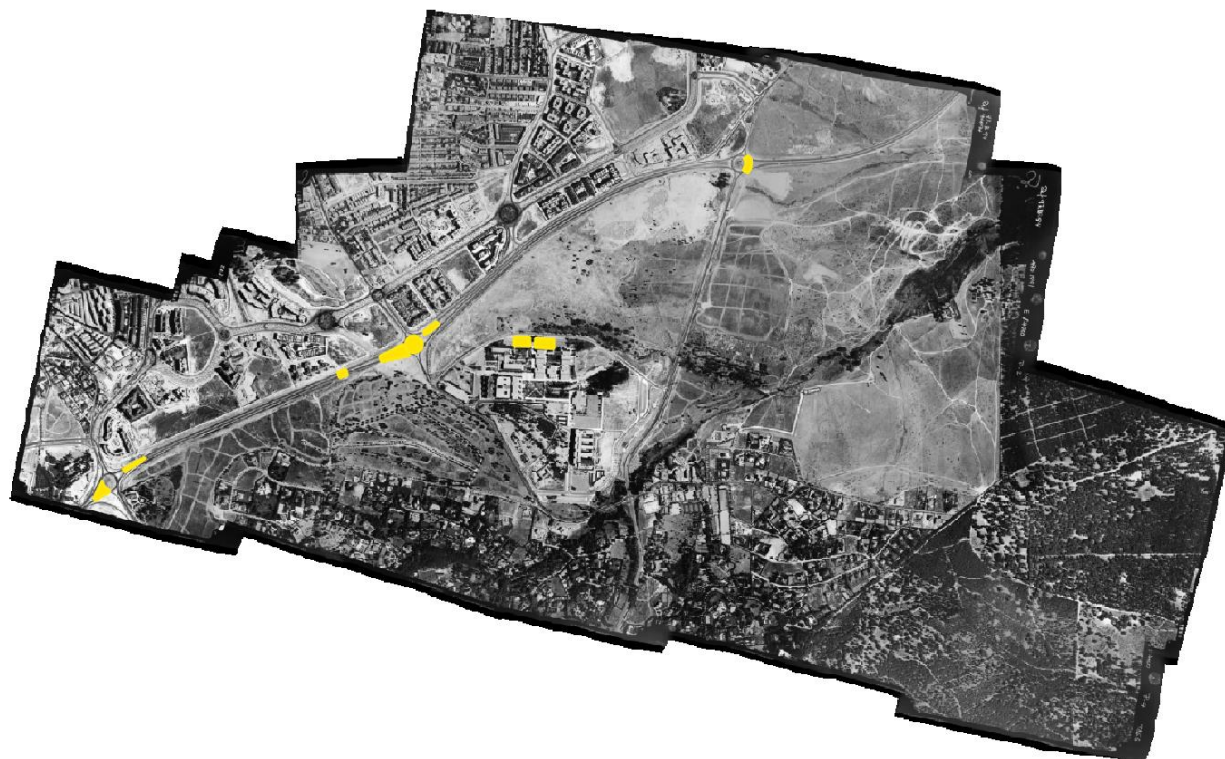
En la entrega existe el archivo “*EL_graf_1991_hu30.shp*” indicando las zonas con deformaciones debidas al MDO.

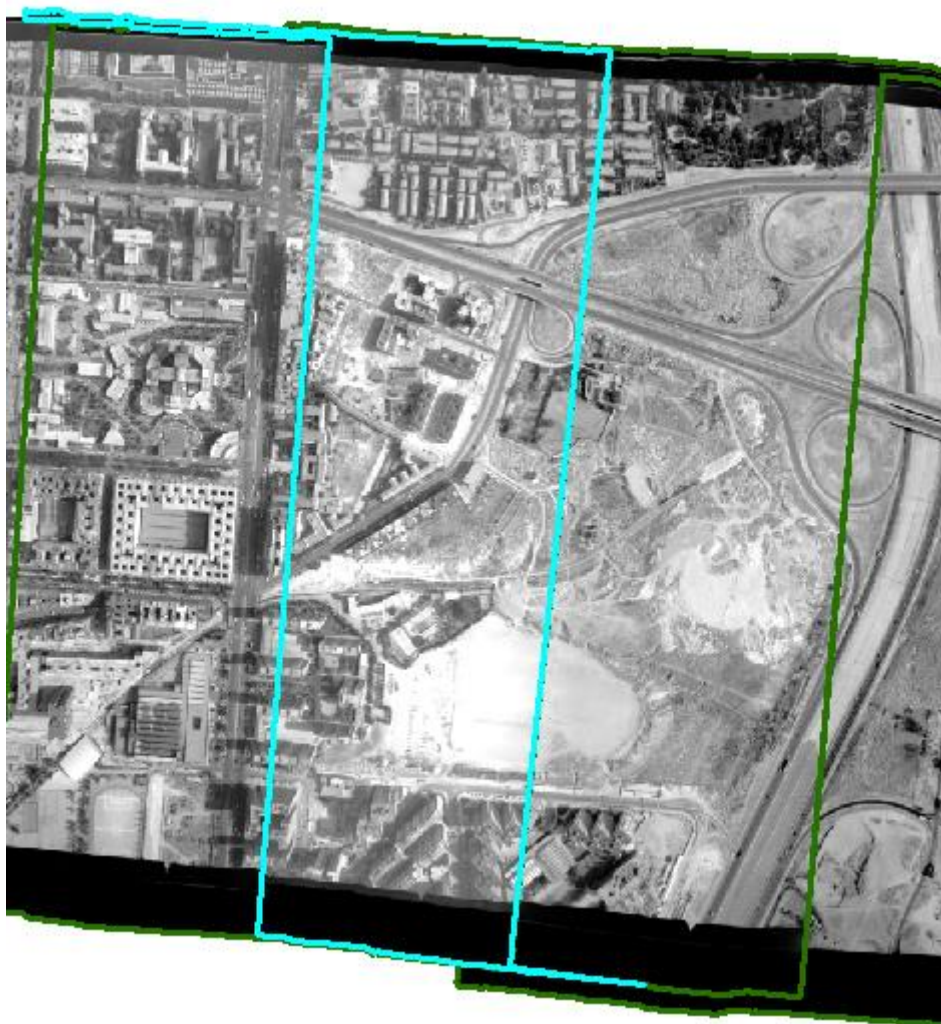
Además de las zonas señaladas anteriormente para el mosaico también podemos garantizar una corrección planimétrica con errores inferiores a 5 metros en los fotogramas ortoproyectados no excluidos. Eso sí, dentro del ámbito definido por la celda que definen las líneas de costura que identifican la parte del fotograma usada en el ortomosaico.

Estas zonas se han delimitado para cada fotograma. A continuación, ilustramos a lo que nos referimos:
