INFORME DE ENTREGA

Servicios para la mejora de los fondos de la fototeca del Ayuntamiento de Madrid.

Vuelo 1992 12 ftg E:3.000

Número expediente: 511/2024/21920

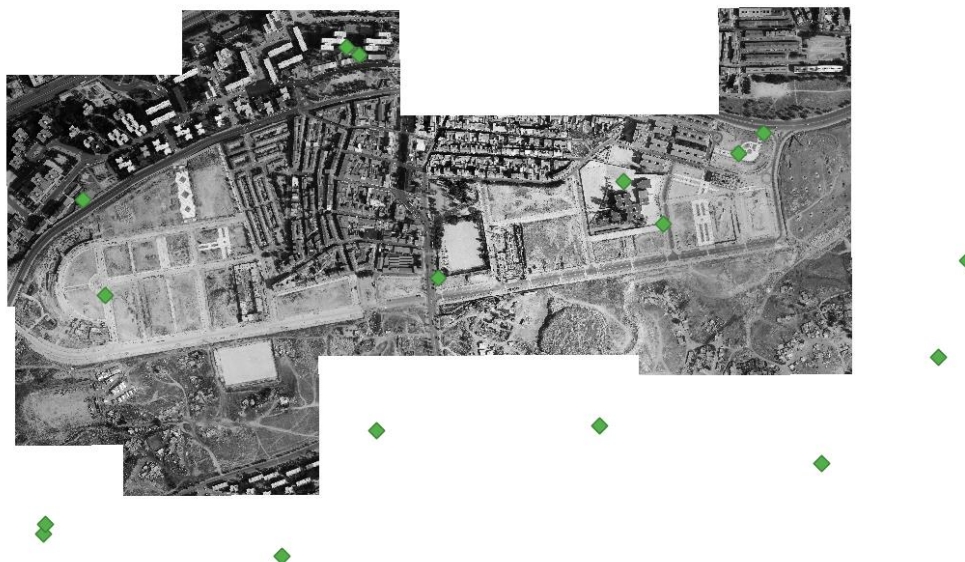
El total de imágenes utilizadas en esta fase del proyecto es de 12 y el total de puntos de apoyo identificados para garantizar un buen posicionamiento de la ortofoto final ha sido de 17. La distribución se puede observar en el siguiente mapa:

Mapa de distribución de los puntos de apoyo

El error medio cuadrático resultante del ajuste del bloque en planimetría es de: 0,26m.

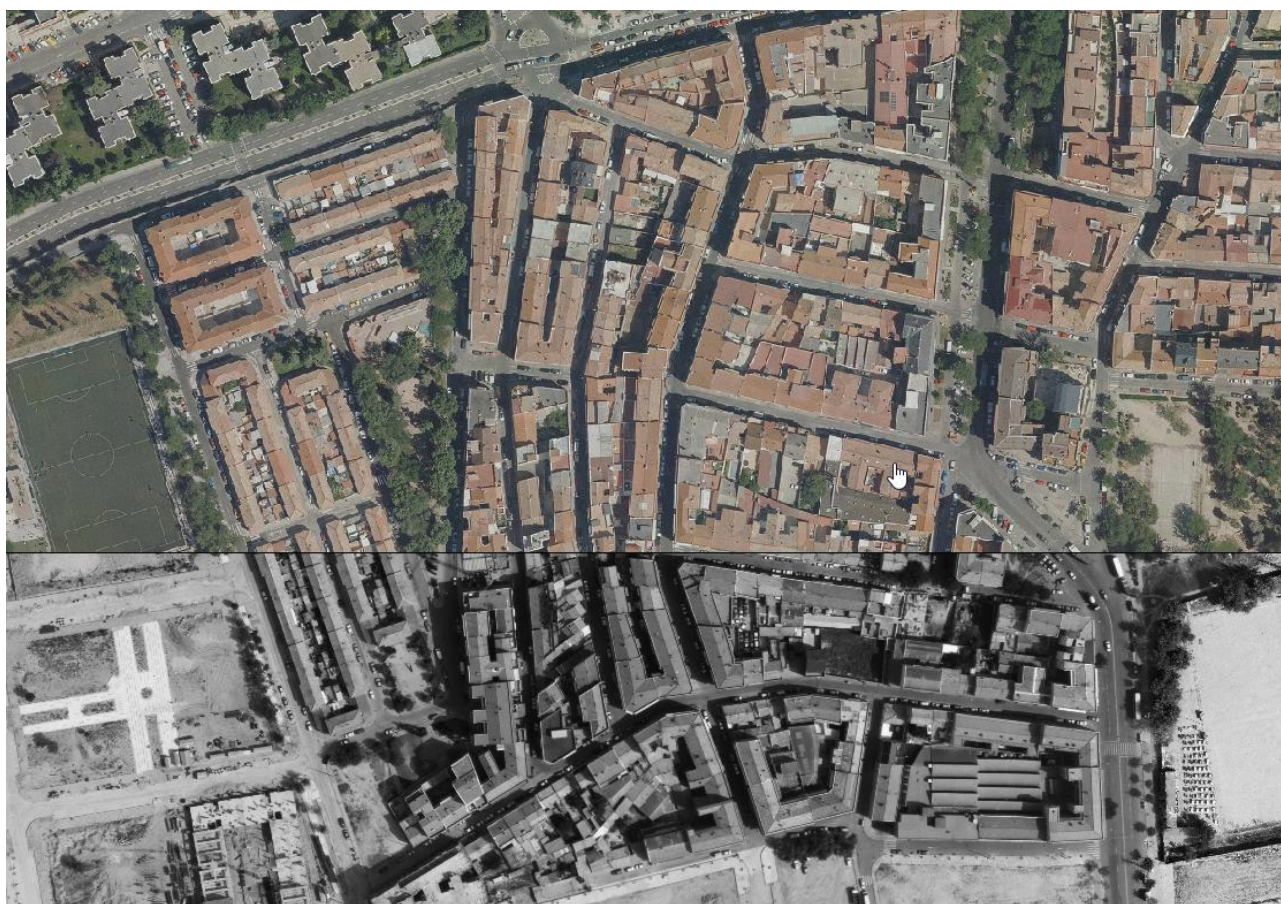
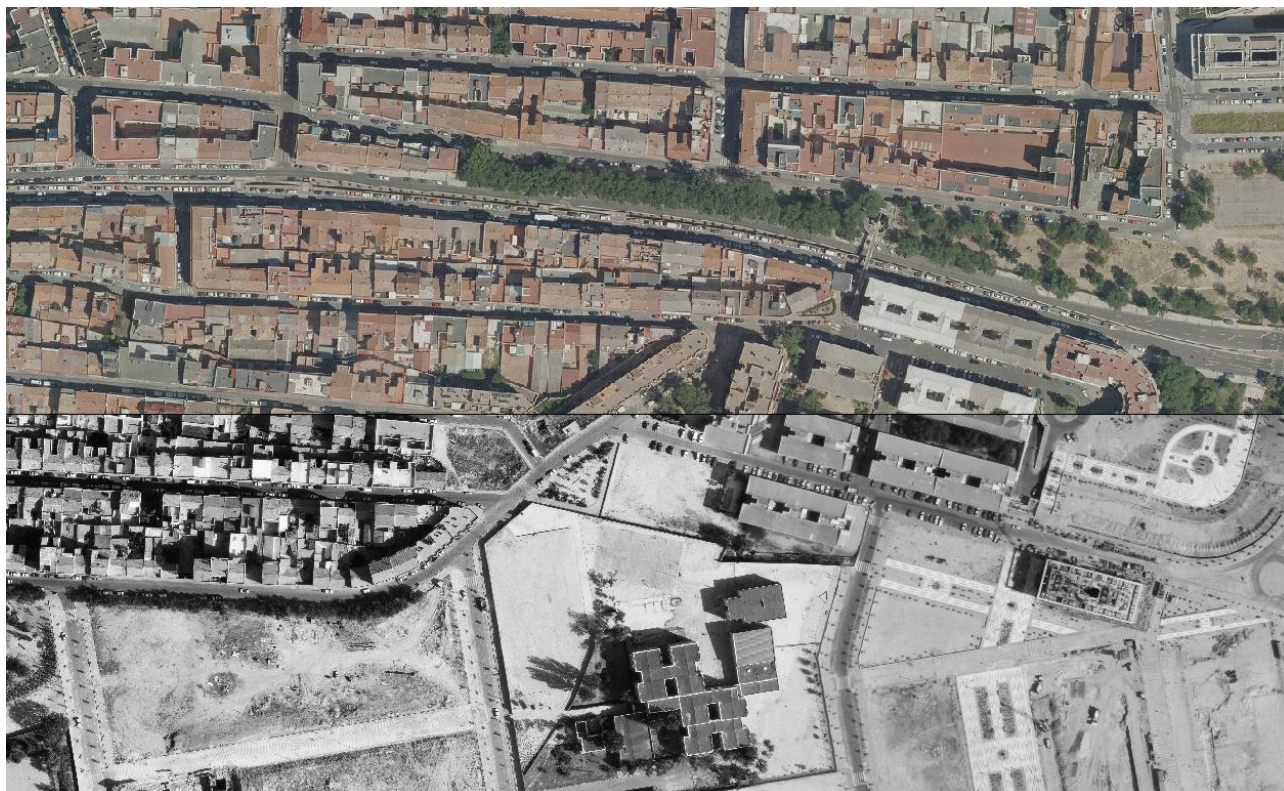
Muestra de case entre ortofoto obtenida del vuelo de 1992 y la ortofoto de 2023:

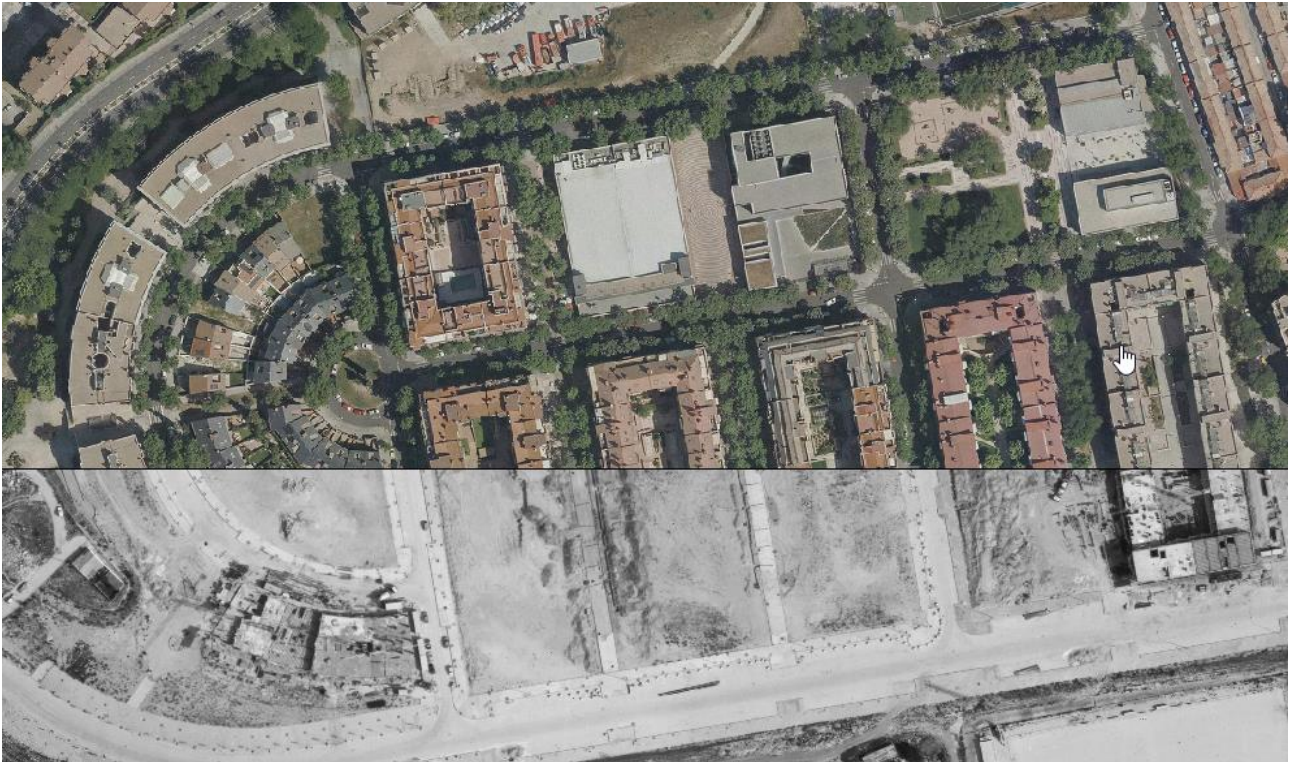
Conforme más antiguo es el vuelo ortorrectificado, más zonas pueden parecer que no ajustan con la actual, aunque coincide perfectamente. Ello es debido a que las infraestructuras y los usos del suelo han cambiado notablemente con el paso de los años. Por ejemplo, Calle de Latina:

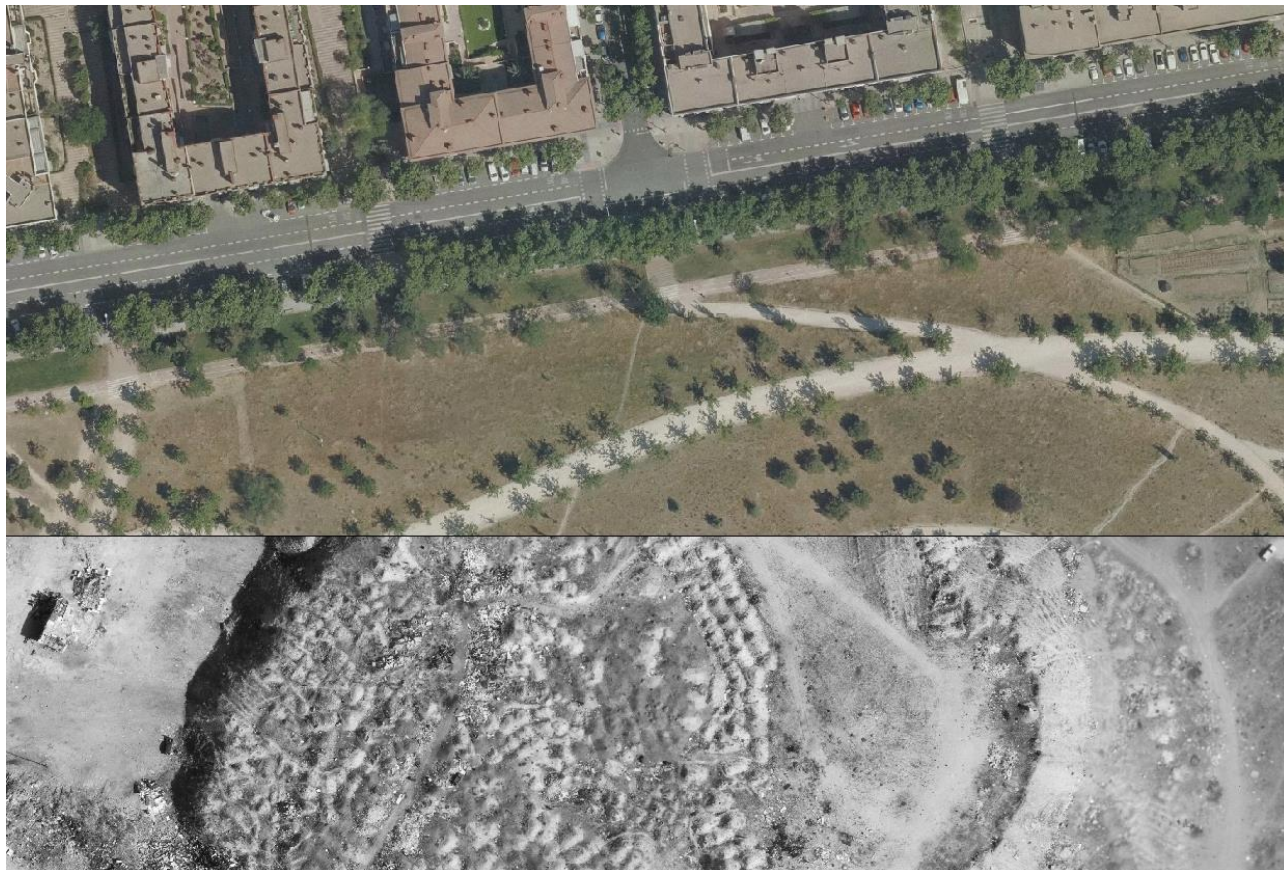
Otro ejemplo Parque Cuña Verde:

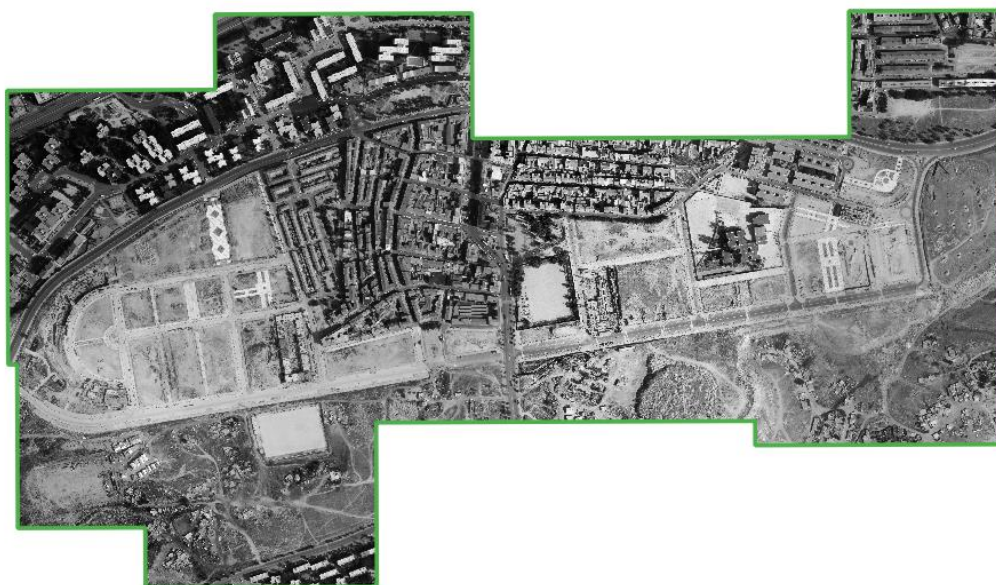
En la entrega existe el archivo “ACC_AD_shp_1992.shp” indicando estas zonas. Zona con ámbito de inclusión.
