INFORME DE ENTREGA

Servicios para la mejora de los fondos de la fototeca del Ayuntamiento de Madrid.

Vuelo 1995 6 ftg E:3.000 (Zona Este_2)

Número expediente: 511/2024/21920

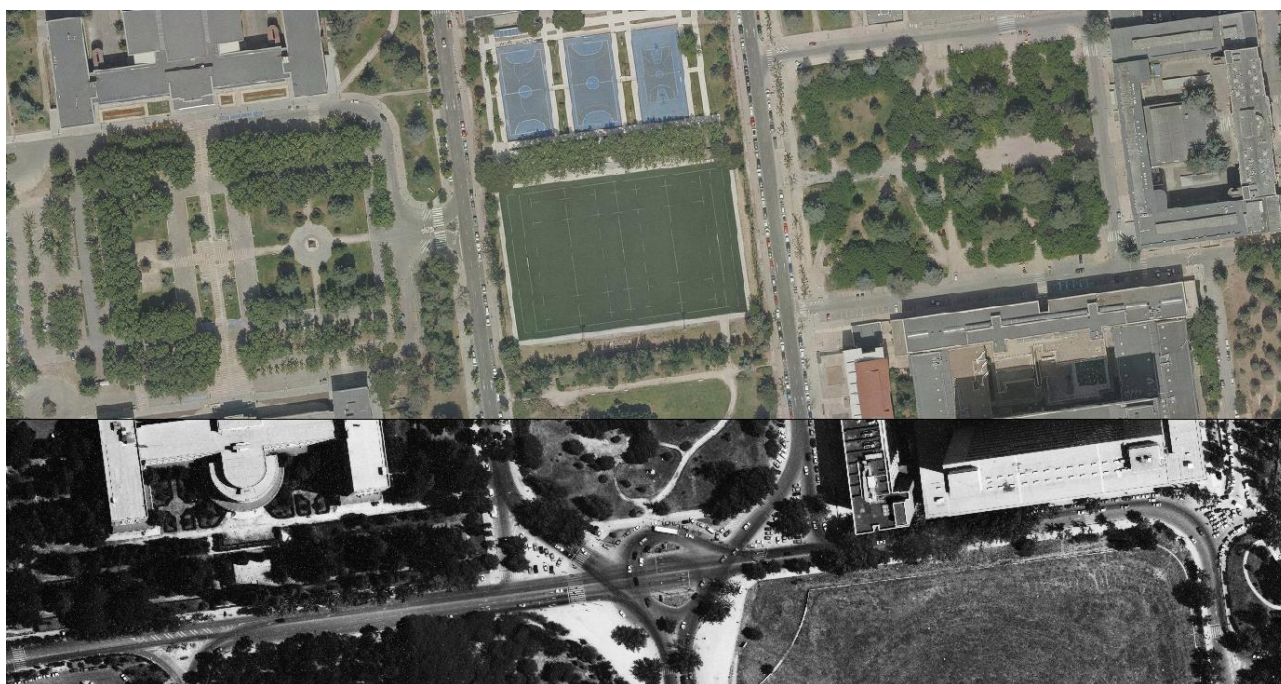
Muestra de case entre ortofoto obtenida del vuelo de 1995 y la ortofoto de 2023:

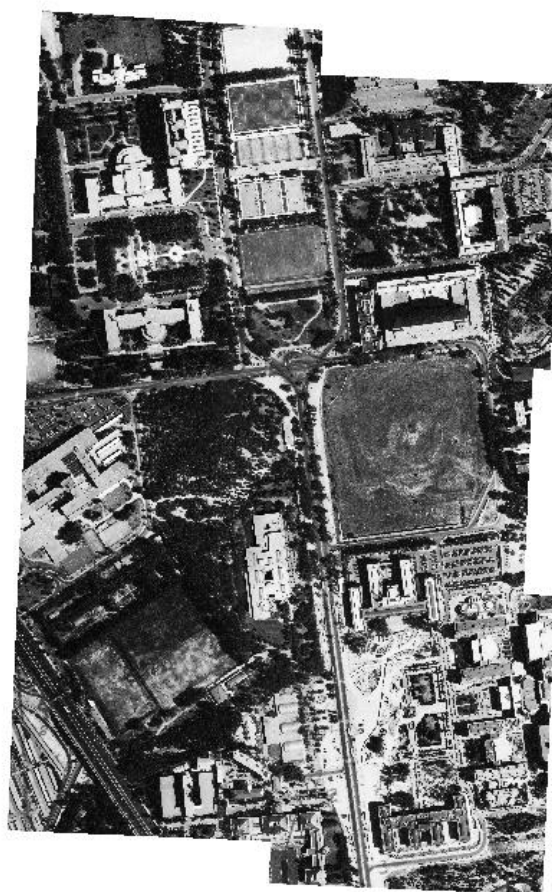
Por este motivo, no ha sido necesario realizar un equilibrado radiométrico para cada uno de los fotogramas siendo este necesario solo una vez generada la ortofoto.

El resultado final es el siguiente:

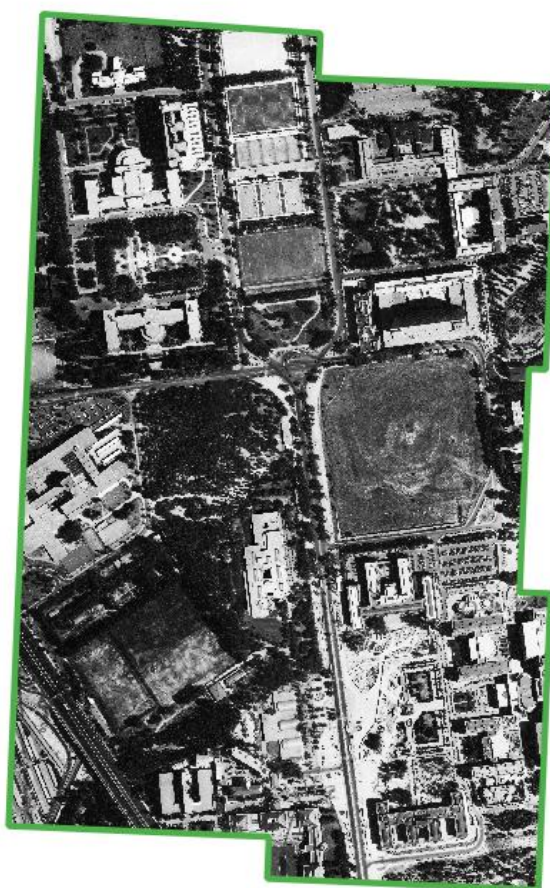
En la entrega existe el archivo “ACC_AD_shp_1995.shp” indicando estas zonas. Zona con ámbito de inclusión.

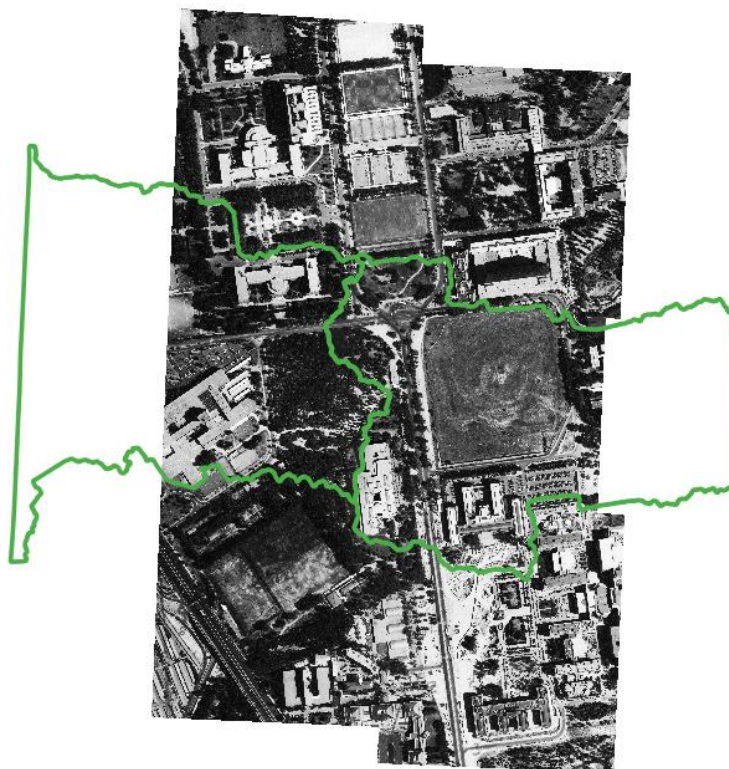
En la entrega existe el archivo “FCC_AD_shp_1995.shp” indicando los fotogramas a los cuales garantizamos la precisión planimétrica. Para este vuelo de 1995, en el 98% de los casos, el error planimétrico debe ser inferior a los 1 metros.
